## BC310. Problem z aktualizacją programu CONTACT

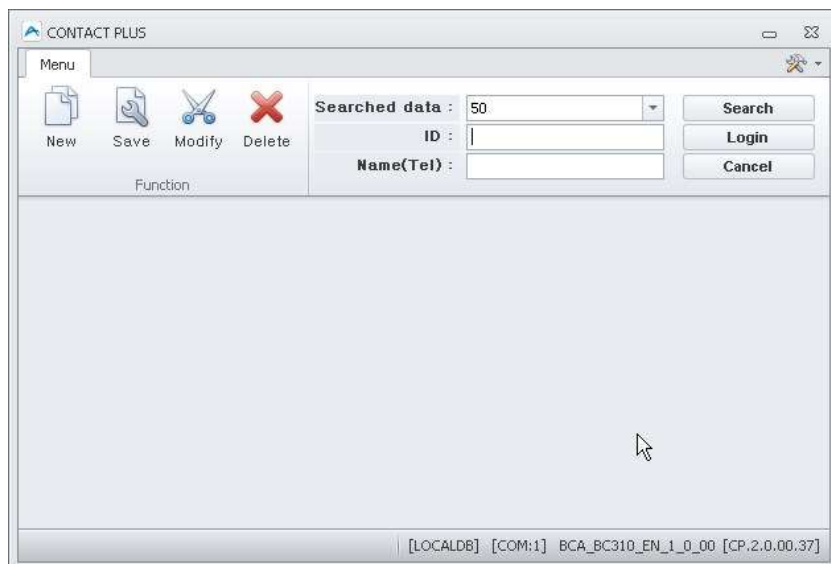
Program CONTACT PLUS posiada opcję aktualizacji. Informacja o wersji aktualizacji znajduje się w prawym dolnym rogu. W tym przypadku mamy wersję [CP.2.0.00.37]

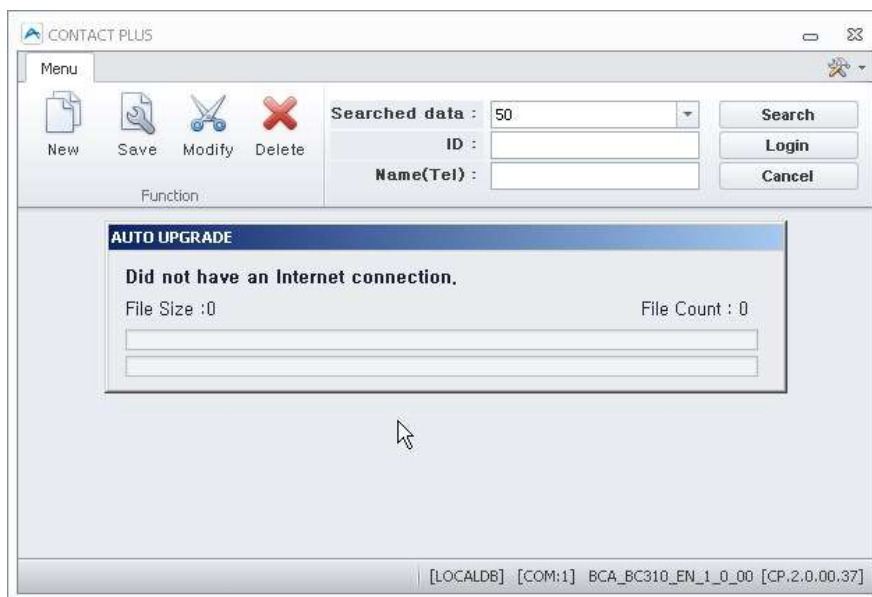
Przy poprawnych ustawieniach powinno się ukazać okienko w którym następuje pobieranie wymaganych plików.

Może się zdarzyć że podczas aktualizacji ukaże nam się błąd taki jak na obrazku obok. Musimy zmodyfikować ręcznie plik ustawień.

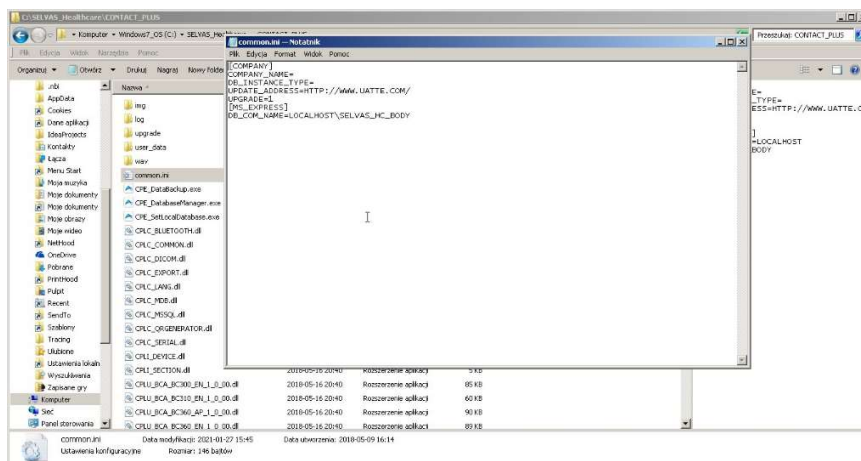
Znajdujemy wpis:  
UPDATE\_ADDRESS=  
HTTP://WWW.UATE.COM

Zamieniamy sam adres po UPDATE\_ADDRESS na ten wpis:  
[https://www.accuniq.com/download/pc\\_manager/](https://www.accuniq.com/download/pc_manager/)

Zapisujemy plik i zamykamy. Uruchamiamy ponownie program CONTACT PLUS i ponownie próbujemy zrobić aktualizację.

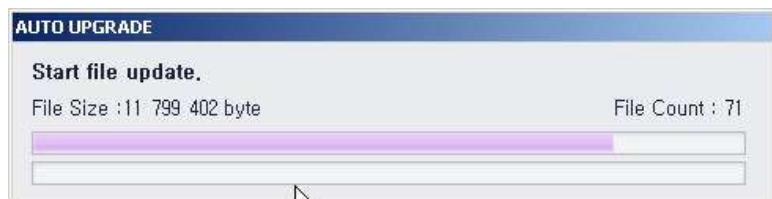
Teraz już bez problemu aplikacja aktualizuje się do najnowszej wersji. Po skończeniu aplikacja sama się wyłączy. Po ponownym włączeniu możemy sprawdzić że aktualizacja się udała.

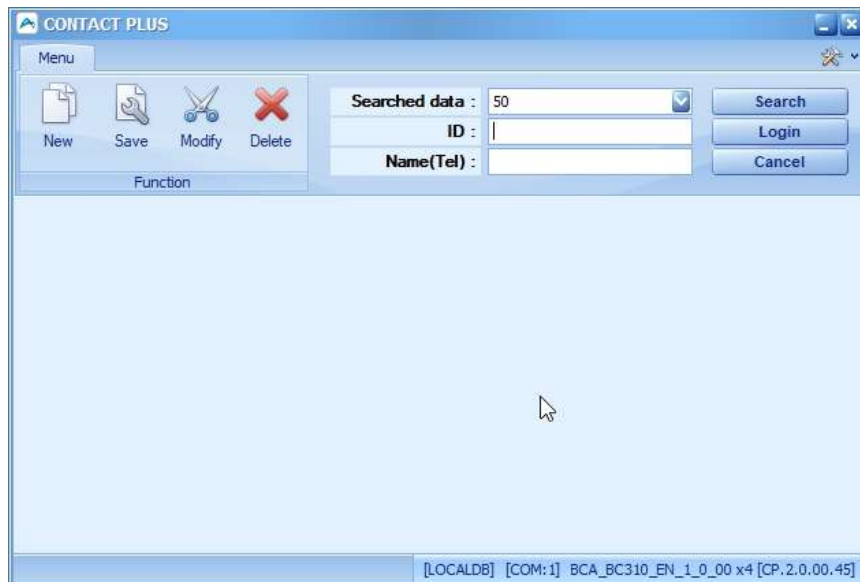
Posiadamy najnowsze oprogramowanie w wersji [CP.2.0.00.45]
